# Steinibach und seine Zuflüsse; Instandstellung der Uferschutz-Leitwerke im Gebiet Sören

## Bauprojekt

# Technischer Bericht

Format:
<b>Dok. Nr.: 2407-41</b>

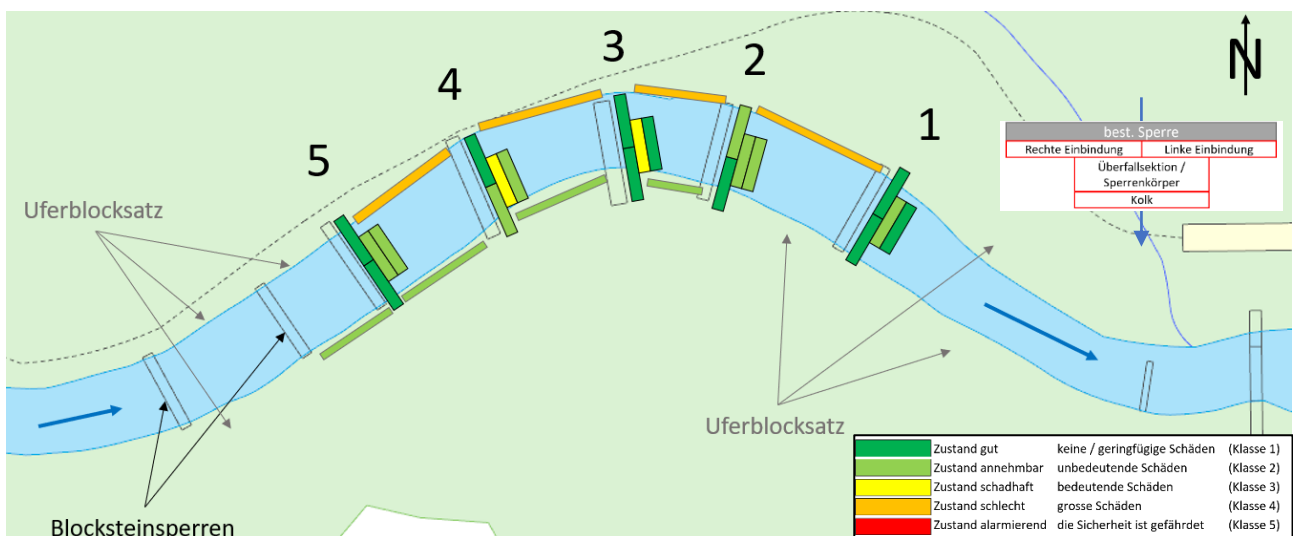
Abbildung 3: Zustandsbeurteilung der Sperran und Ufersicherungen aus Holz im Projektperimeter

In Herbst 2023 wurde der Zustand der einzelnen Sperrbauten sowie der seitlichen Ufersicherungen innerhalb des Projektperimeters aufgenommen. Die Erhebung des Zustands erfolgte nach Untersuchungsmethode gemäss SIA 269. Bei den Sperran wurden die seitliche Einbindung, der Sperrkörper inkl. Überfallsektion sowie der Kolk beurteilt. Bei den seitlichen Leitwerken wurde die Stabilität aufgrund des optischen Eindrucks sowie dem Grad der Vermorschung beurteilt (siehe Abbildung 3).

Wie in obiger Abbildung zu erkennen ist, sind die Sperren alle in einem guten Zustand. Bei den Sperren 3 und 4 ist zudem bei einzelnen Längshölzern eine fortgeschrittene Vermorschung erkennbar, in weniger starkem Ausmass auch bei den weiteren Sperren.

Was ebenfalls in Abbildung 3 dargestellt und der Hauptgrund für das vorliegende Projekt ist, sind die Schäden, welche an den orografisch linken Ufersicherungen erkennbar sind. Die hölzernen Leitwerke sind teilweise stark deformiert und vermorscht. Auf dem darauf liegenden Erdreich bzw. im Gerinne sind zwar noch keine grösseren Deformationen oder Erdrutsche erkennbar aber der Zustand der Holzverbauung führt über die nächsten Jahre zu einer erhöhten Gefahr für den Wanderweg, welcher direkt entlang des linken Ufers führt. In Abbildung 4 ist beispielhaft die beschädigte Ufersicherung zwischen den Sperren 4 und 5 dargestellt, in Abbildung 5 diejenige zwischen den Sperren 1 und 2.

Um die Funktionalität der linken Ufersicherung im Projektperimeter weiterhin gewährleisten zu können, muss die Holzkonstruktion zwischen den Sperren 1 und 5 komplett abgebrochen und neu erbaut werden. Die fortschreitende Zerstörung dieser Leitwerke lässt sich mit Instandstellungsmassnahmen nicht mehr verhindern, da die Schäden flächig vorhanden sind und ohnehin praktisch alle Längshölzer ersetzt werden müssten. Als Ersatz der bestehenden Ufersicherung sind grundsätzlich eine neue Holzkonstruktion, ein hinterbetonierter Blocksatz sowie eine reine Stahlbetonmauer möglich. Die Varianten sind in Tabelle 7 (Anhang 11.2) detailliert dargestellt und beschrieben. Eine Abflachung der Böschung mit natürlicher Ausgestaltung eines Flachufers oder eines nicht betonierten Blocksatzes ist aufgrund der Topografie sowie des direkt dem Gerinne entlangführenden Wanderwegs nicht möglich.

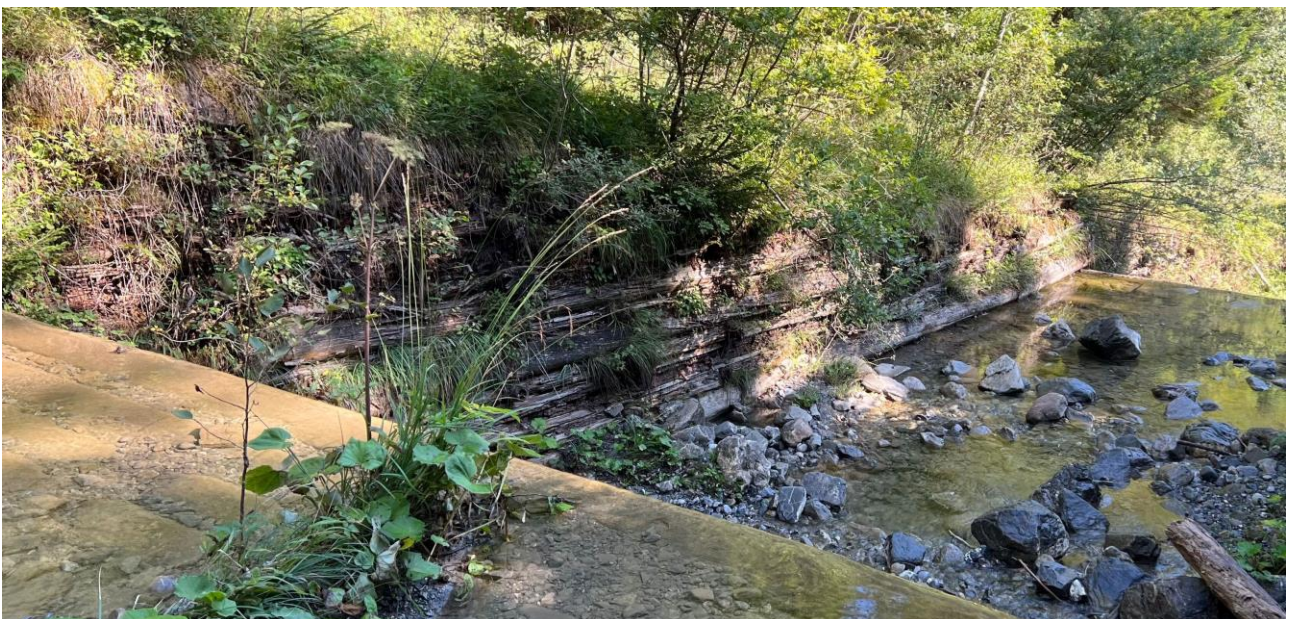
Abbildung 4: Längsverbauung des linken Ufers zwischen den Sperren 4 und 5

Die stark beschädigten Leitwerke innerhalb des Projektperimeters befinden sich vornehmlich an der Kurvenaussenseite (wobei auch an der Kurveninnenseite Schäden vorhanden sind), wo die Belastung im Ereignisfall aufgrund der Fliehkräfte am grössten ist, sowohl durch Wasser als auch durch mitgeführtes Geschwemmel.
