## **Öffentliche Planaufgabe – Hochwasserschutzprojekt Steinibach; Ertüchtigung der Ufermauer mit Sicherungsmassnahmen an der Montanastrasse, Abschnitt Althuserbrücke bis Autobahn A2, Hergiswil (NW)**

# Steinibach und seine Zuflüsse, Ertüchtigung der Ufermauer mit Sicherungs- massnahmen an der Montanastrasse Abschnitt Althuserbrücke bis Autobahn A2

# Technischer Bericht

Dok. Nr.: **2371-41b**

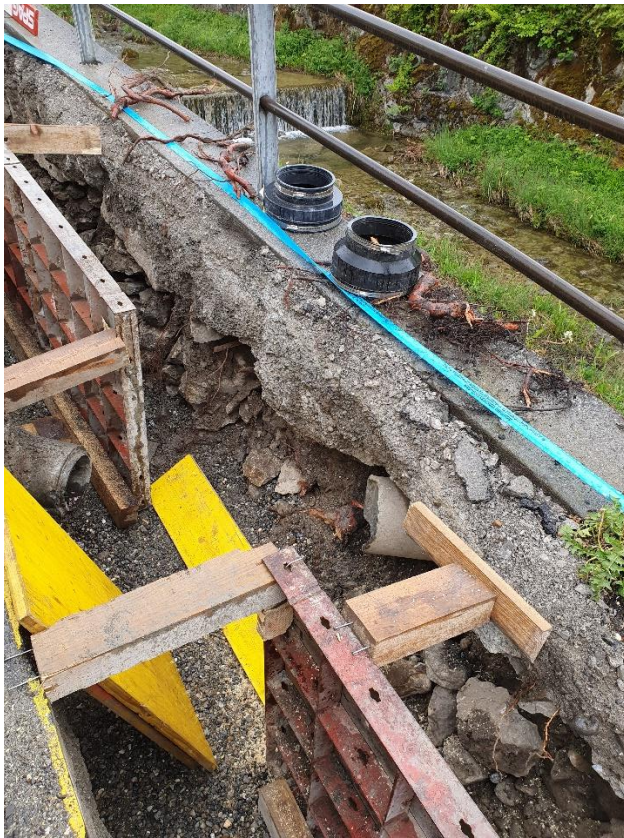
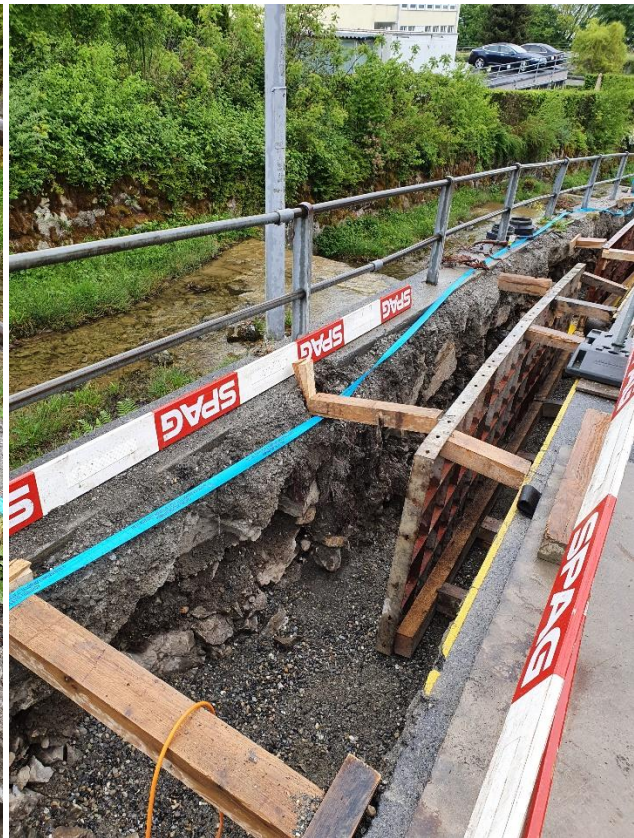
**Abbildung 5:** Strassenöffnung (2022).

Die Strassenöffnung 2022 für die Werkleitung der Montanastrasse zu erneuern zeigte, dass die Rückseite vom Leitwerk im oberen Bereich in einem schlechten Zustand ist.

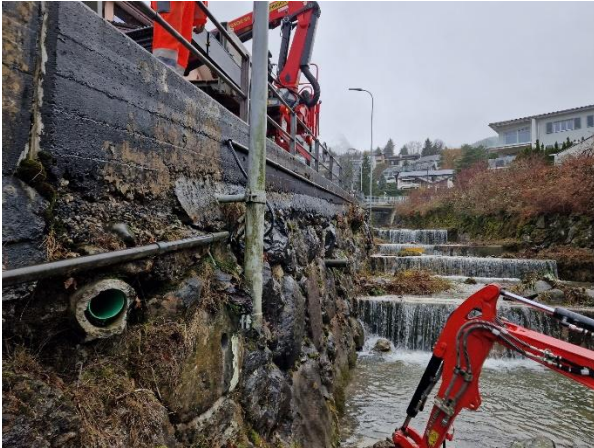
**Abbildung 7:** Sperrentreppe.

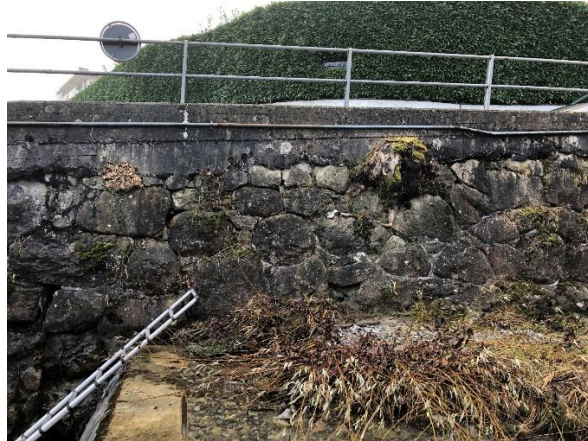
Die Leitmauer weist auf die gesamte Länge offene Fugen (Abbildung 9) auf. Ebenfalls gibt es örtlich grösseren Bewuchs (Abbildung 8) aus der Leitmauer, der die Tragfähigkeit der Mauer beeinträchtigt. Auch weist die Brüstung (Abbildung 10) Risse im Betonsockel auf. Auch entspricht das Geländer nicht mehr der aktuellen Norm. Aufgrund der Absturzhöhe ist ein Geländer mit Füllung zu empfehlen, sodass ein Absturz zwischen Handlauf und Sockel nicht möglich ist. Ebenfalls weist das Geländer keinen Schutz vor Fahrzeugabsturz auf.

**Abbildung 8:** Bewuchs in Mauer.

Die Risse im Mauerwerk sind auszuinjizieren und die Fugen sind zu schliessen. Ebenfalls sind die Wurzelstöcke vom Bewuchs zu entfernen und die Lücken mit Mörtel und Steinen aufzufüllen.

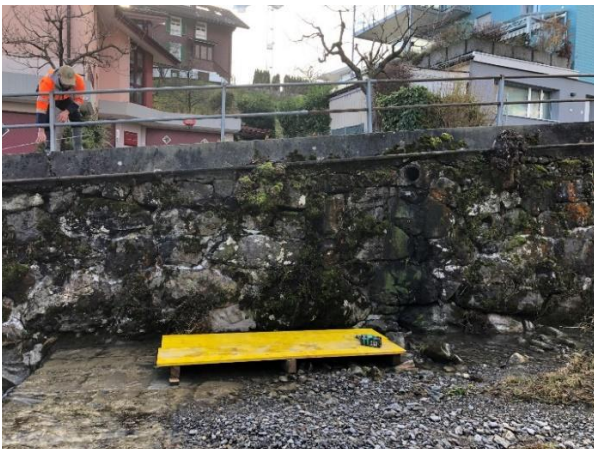
**Abbildung 9:** Risse in Fugen.

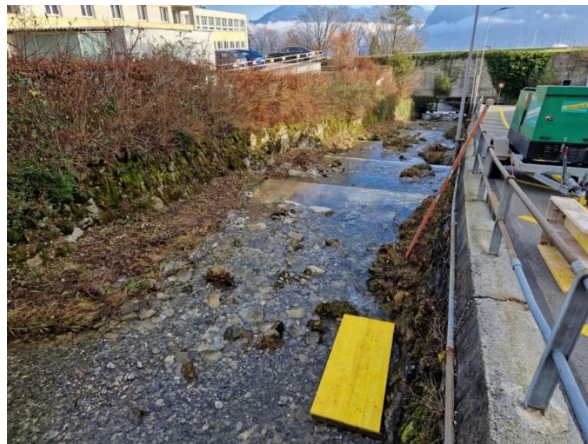
**Abbildung 10:** Risse in Brüstungsmauer.

Die Ufermauer weist auf der ganzen Länge Risse und Abplatzungen auf und ist in einem schlechten Zustand. Zudem ist die Mauer teilweise vermoost und Sträucher wachsen aus den Fugen und Rissen heraus.

Die Mauerkrone weist sehr viele Risse auf und ist zu ersetzen. Ebenfalls entspricht die Absturzsicherung nicht mehr den heutigen Anforderungen und ist durch ein neues Geländer mit Leitplanken zu ersetzen.

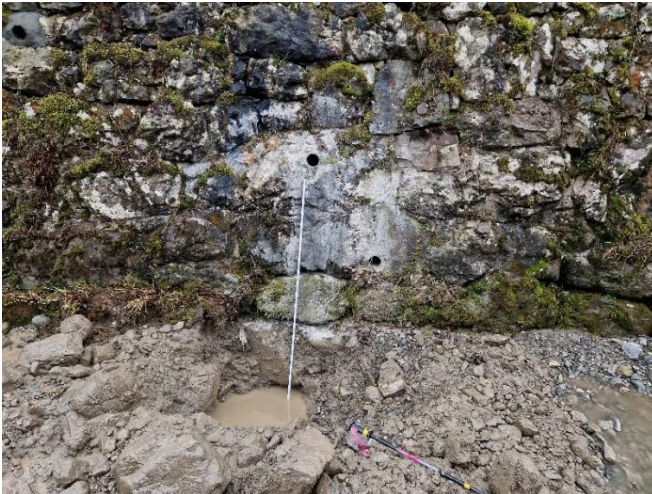
Die Einbindung der Mauer im Terrain ist nur ungenügend und weist eine Foundationstiefe von 60cm bis 70cm auf.

**Abbildung 11:** Einbindung.

Die bestehende Stützmauer ist deshalb zu verstärken. In der Mitte zwischen den Sperren ist ein Betonfundament und ein Betonpfosten einzusetzen. Mit dem Betonfundament wird der Grundbruchwiderstand erhöht. Die Betonbrüstung ist ebenfalls zu ersetzen und mit Zugankern zu sichern. Mit Zugankern wird die Normalkraft auf dem Mauerwerk erhöht, somit werden Risse minimiert und der Biegezugwiderstand verbessert. Mit der Verbindung durch den Betonpfosten mit dem Betonfundament wird der Verbund mit dem Mauerwerk sichergestellt. Im Anhang dazu ist die erste Vordimensionierung.

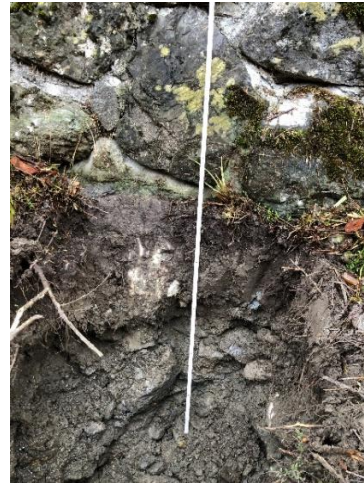
**Abbildung 12:** Einbindung Kolkentiefe.

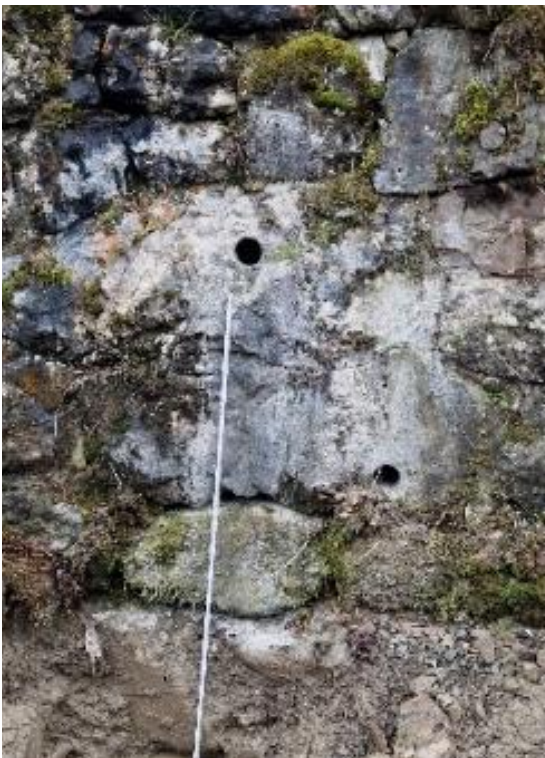
**Abbildung 13:** Sondagebohrung.

Ebenfalls wurden auch mittels Kernbohrungen die Mauerstärke sondiert. In den oberen Bereichen wurden Mauerstärken von 65cm bis 85cm gemessen. Und in den unteren Bereichen 75cm bis 100cm gemessen. Rechnerisch wird eine gemittelte Mauerstärke von 70cm in den oberen Bereichen und 90cm in den unteren Bereichen angesetzt.

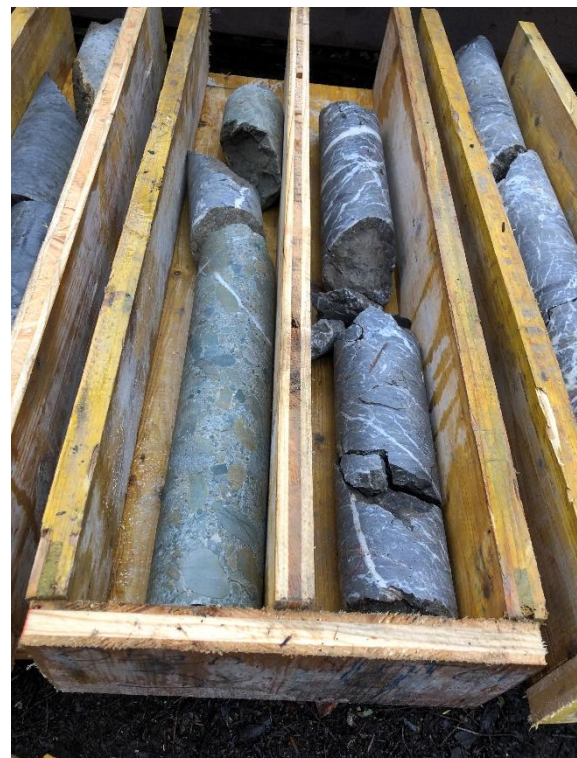
**Abbildung 14:** Bohrkern.

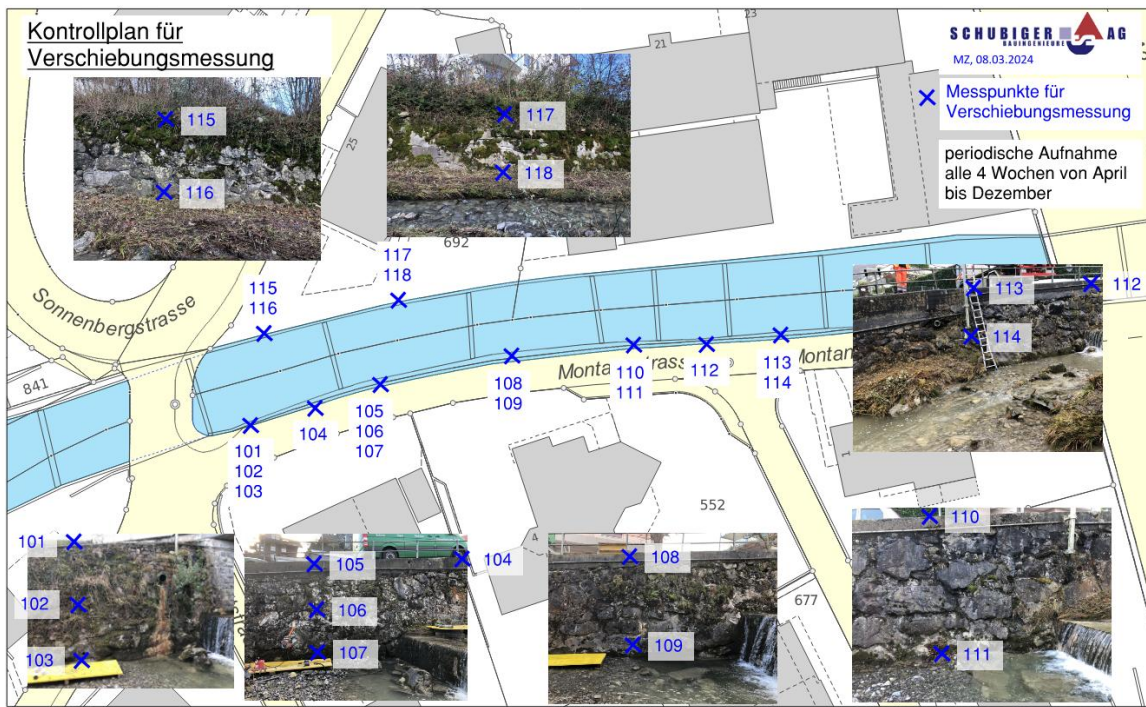
**Abbildung 23:** Kontrollplan.

Die Messungen werden periodisch seit April 2024 durchgeführt. Die Verschiebungen sind per Dato in der Messgenauigkeit und an einem Punkt gab es über dem Winter eine leichte Setzung.

Periodisch (alle 4 Wochen) ist die Mauer zu vermessen um allfällige Verschiebungen festzustellen. Es wird empfohlen, horizontale Verschiebungen ab 2cm als Alarmwerte festzulegen.

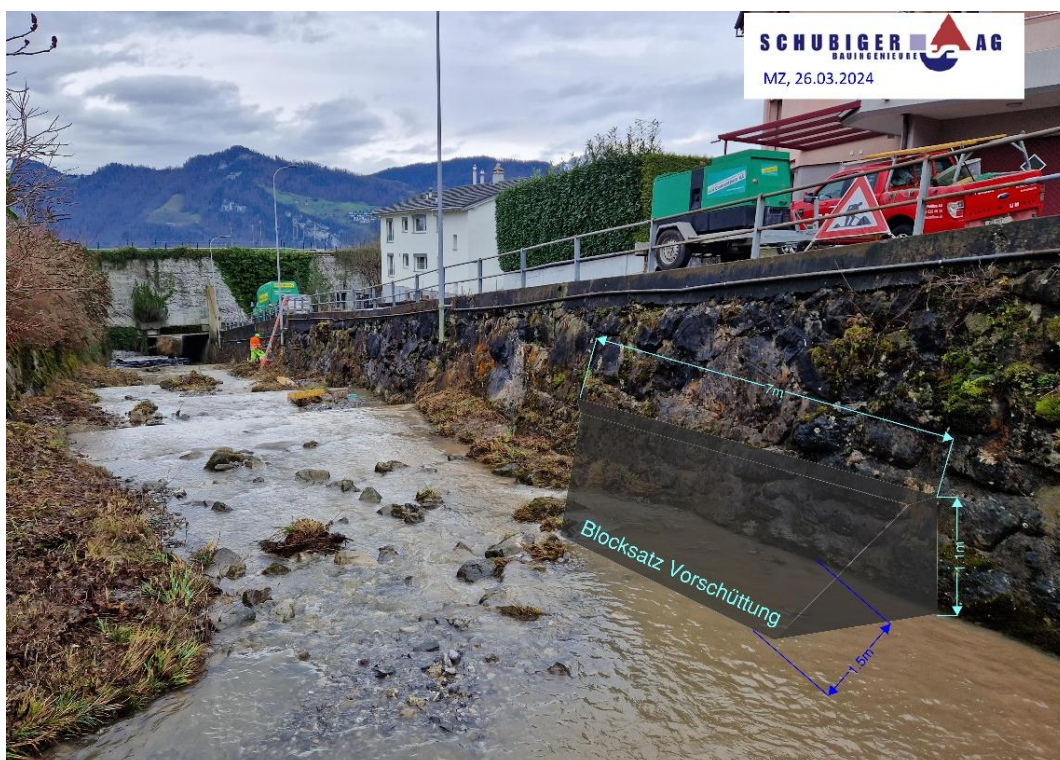
**Abbildung 24:** Blocksatz Vorschüttung.

Diese Massnahme wurde bis Frühling 2025 nicht ausgeführt.

Mit einer Blocksatzvorschüttung von ca. 1.1m Höhe und 1.5m Tiefe kann die Fundamenteigenschaft sowie eine mögliche Bruchkante der Mauer verbessert werden. Als langfristige Massnahme empfiehlt sich eine Blocksatzvorschüttung nicht, da das Durchflussprofil vom Steinibach verringert wird und ein Hochwasser etwas grössere Schäden anrichten kann. Bei einer Sanierung der Stützmauer können die Blocksätze auch zur Auffüllung der Kolkbecken wiederverwendet werden.

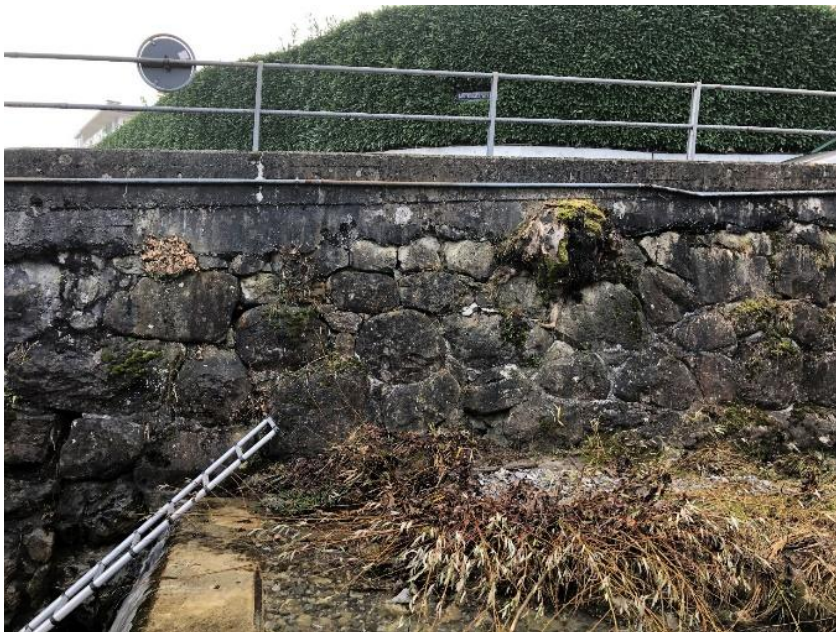
**Abbildung 25:** Bewuchs in Mauer.

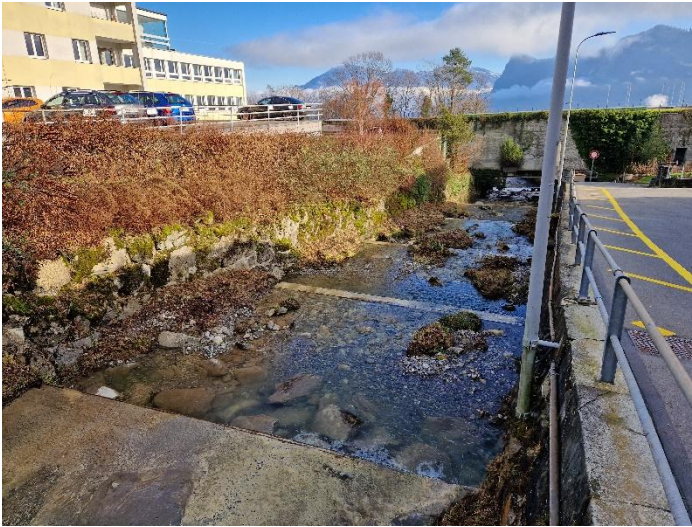
**Abbildung 26:** Mauerkrone.

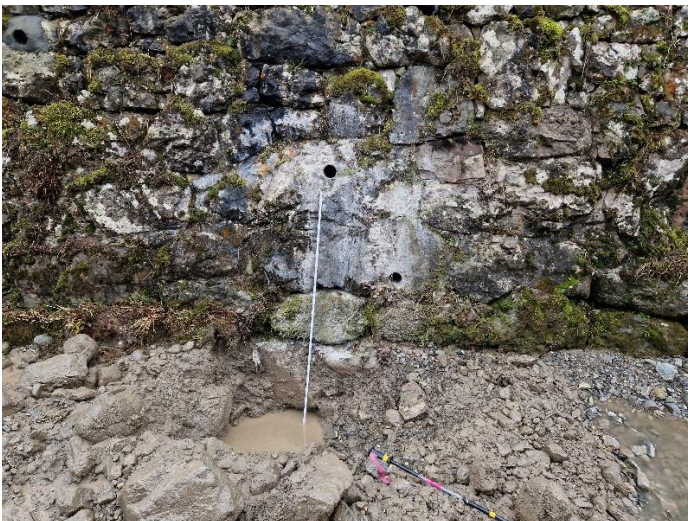
Die Einbindung der Mauer im Terrain ist nur ungenügend und weist eine Fundationstiefe von 60cm bis 70cm auf. Daraus ist im Nachweis der Grundbruch nicht erfüllt.

**Abbildung 27:** Einbindung.

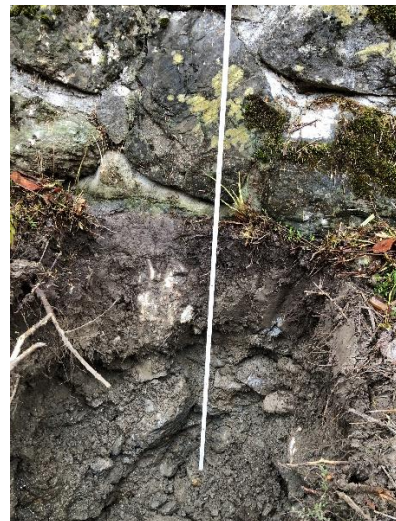
**Abbildung 28:** Einbindung Kolkentiefe.
