## **Öffentliche Planaufgabe – Hochwasserschutzprojekt Steinibach; Ertüchtigung der Ufermauer mit Sicherungsmassnahmen an der Montanastrasse, Abschnitt Althuserbrücke bis Autobahn A2, Hergiswil (NW)**

# Steinibach und seine Zuflüsse, Ertüchtigung der Ufermauer mit Sicherungs- massnahmen an der Montanastrasse Abschnitt Althuserbrücke bis Autobahn A2

# Technischer Bericht

Dok. Nr.: **2371-41b**

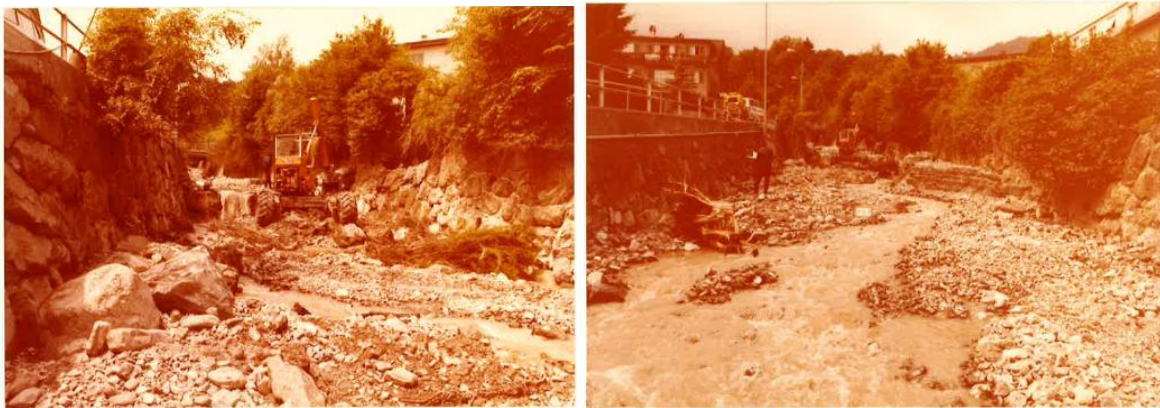
In der Vergangenheit trat der Steinibach wiederholt über die Ufer und richtete in Hergiswil grossen Schaden an. Allein im 18. und 19. Jahrhundert wurde Hergiswil sieben Mal von Überschwemmungen heimgesucht. Dabei entstand jeweils grosser Land- und Sachschaden. Das letzte grosse Schadensereignis geht auf den 1. Juni 1979 zurück. Gewaltige Niederschlagsmengen führten an diesem Tag zu enorm grossen Wasser- und damit verbundenen Geschiebemassen. Die alten Sperren wurden praktisch alle weggerissen, die Leitwerke stellenweise total zerstört. Allein im Siedlungsgebiet entstanden Schäden von mehreren Millionen Franken.

**Abbildung 2:** Fotos zerstörte Sperren (Aus Archiv 1979).

Die Leitmauern wurden infolge wieder instand gestellt sowie die Sperren aus Mauerwerk wieder neu aufgebaut.

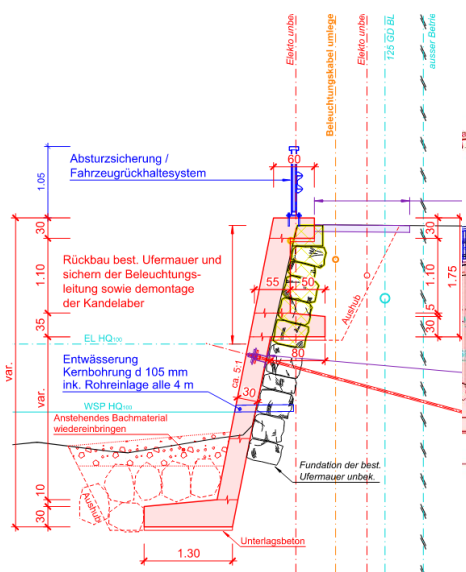
### Abbildung 33: Bauliche Massnahme

Die Einbindung der Mauer im Terrain ist nur ungenügend und weist eine Fundationstiefe von 60cm bis 70cm auf. Daraus ist im Nachweis der Grundbruch nicht erfüllt.

Die bestehende Stützmauer ist deshalb zu verstärken. In der Mitte zwischen den Sperren ist ein Betonfundament und ein Betonpfosten einzusetzen. Mit dem Betonfundament wird der Grundbruchwiderstand erhöht. Die Betonbrüstung ist ebenfalls zu ersetzen und mit Zugankern zu sichern. Mit Zugankern wird die Normalkraft auf dem Mauerwerk erhöht, somit werden Risse minimiert und der Biegezugwiderstand verbessert. Mit der Verbindung durch den Betonpfosten mit dem Betonfundament wird der Verbund mit dem Mauerwerk sichergestellt. Im Anhang dazu ist die erste Vordimensionierung.

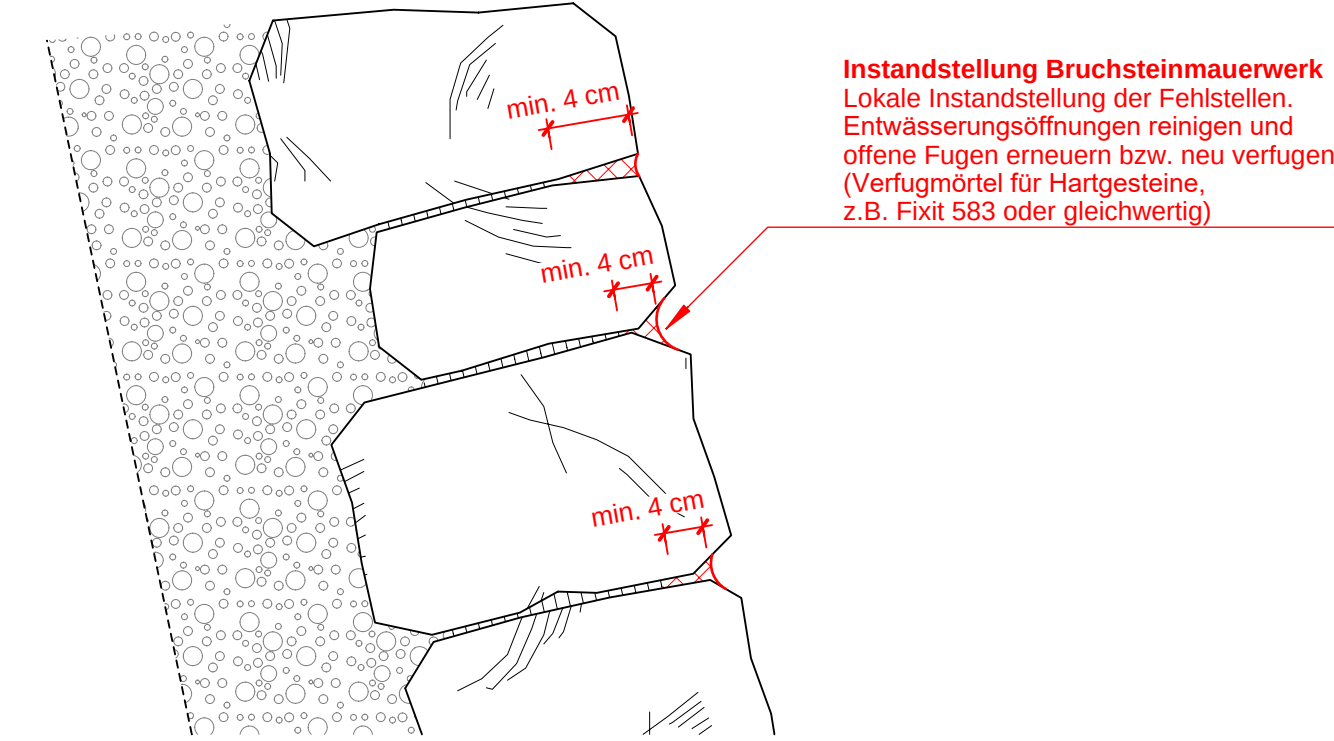
Normalprofil 4 1:10  
Mauersanierung

Die Ufermauer weist auf der ganzen Länge Risse und Abplatzungen auf und ist in einem schlechten Zustand. Zudem ist die Mauer teilweise vermoost und Sträucher wachsen aus den Fugen und Rissen heraus.

Die Risse im Mauerwerk sind auszuinjizieren und die Fugen sind zu schliessen. Ebenfalls sind die Wurzelstöcke vom Bewuchs zu entfernen und die Lücken mit Mörtel und Steinen aufzufüllen.
